令和6年7月23日  
国土交通省関東地方整備局  
千葉国道事務所

## 国道357号 千鳥大橋（海側・東京方面）における 調査結果と補修について

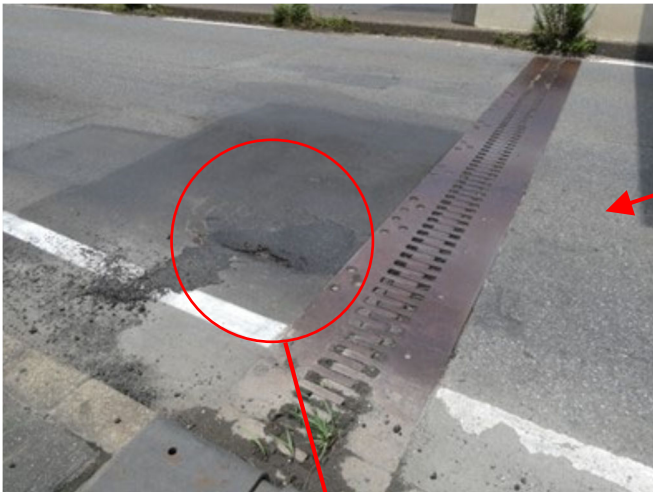
## ■舗装の異常箇所

国道357号の千葉縣市川市千鳥大橋（海側・東京方面）の2車線のうち1車線（第一走行車線）にて路面の異常が確認されたため、7月19日（金）13時20分より同車線の通行規制を行いました。

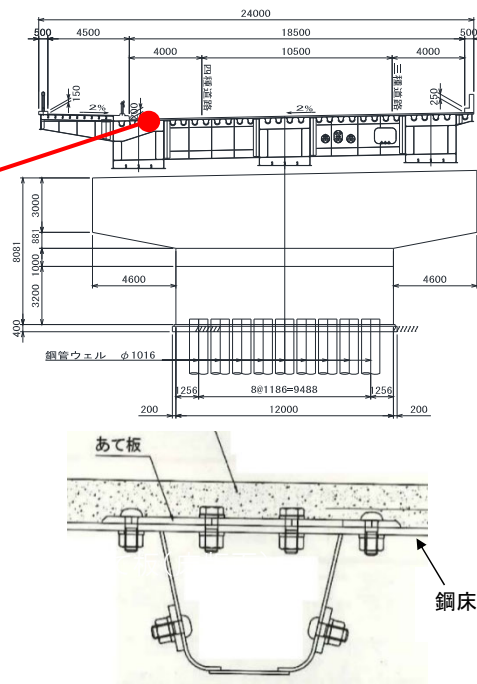
## ■橋梁の断面図

状態からは、舗装下の橋梁本体（鋼床版<sup>注1</sup>）の異常が疑われたため、7月22日に、国土交通省国土技術政策総合研究所の道路構造物の専門家とともに緊急現地調査を行いました。

注1）舗装下にあり、自動車荷重を直接支える路面を形成している鋼製の床版

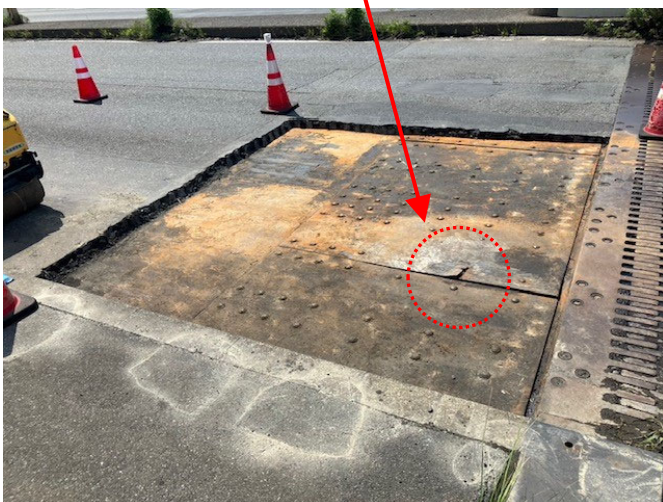
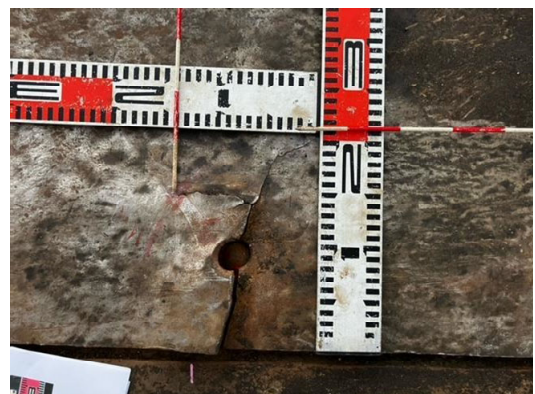
## ■舗装の異常箇所（舗装撤去後）

- 1）過去に鋼床版に生じた疲労亀裂の補修補強のために設けた「あて板」に損傷が生じている。
- 2）確認された損傷は、一部のボルトの緩み、あて板の一部での腐食・亀裂・変形であった。

以上より、橋本体の安全性は確保されているものの、現状のままでは大型車両の通過による荷重の繰り返しや振動の影響により、鋼床版およびあて板の変状が急速に拡大し、走行安全性が確保できなくなる可能性もあると考えられます。

そのため、変状の拡大を防止しつつ、できるだけ早期に通行規制を解除できるよう、暫定的措置として、ボルトの追加設置によりあて板を固定し、速やかに規制解除を行う予定です。
